Olycksundersökning

Trafikolycka Tranarpsbron 2013-01-15

Publikationsnummer MSB622 – november 2013

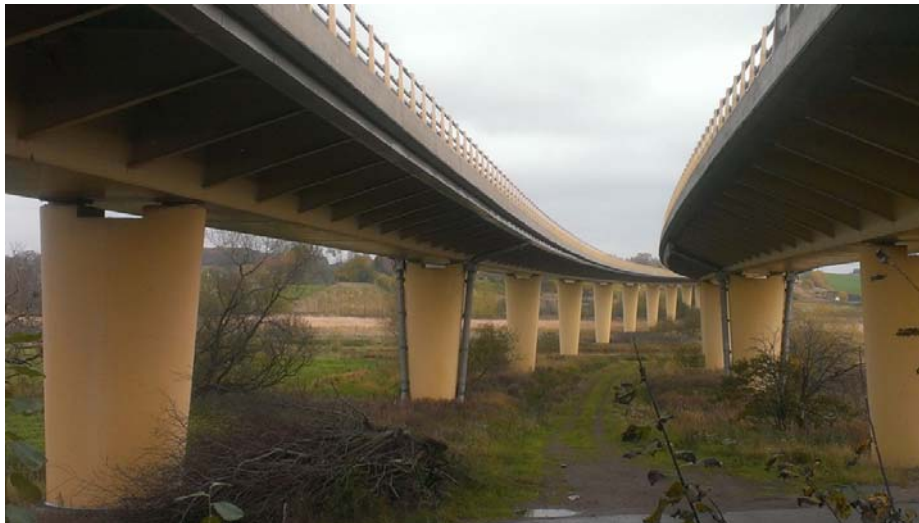
Foto 2: Avstånd mellan brohalvorna. (Foto: Anna Andersson Carlin, Räddningstjänsten Syd)

Vid broar med två separerade vägbanor kan det vara bra med **övergångar** mellan broarna, även om det inte finns reglerat i någon föreskrift eller liknande. Det är av största vikt för den personal som arbetar på skadeplats att kunna förflytta sig mellan broarna med utrustning och för att kunna hjälpa varandra med arbetsuppgifter. Det är också en möjlig evakueringsväg om olyckan snabbt förvärras och man behöver förflytta drabbade till en säker plats.

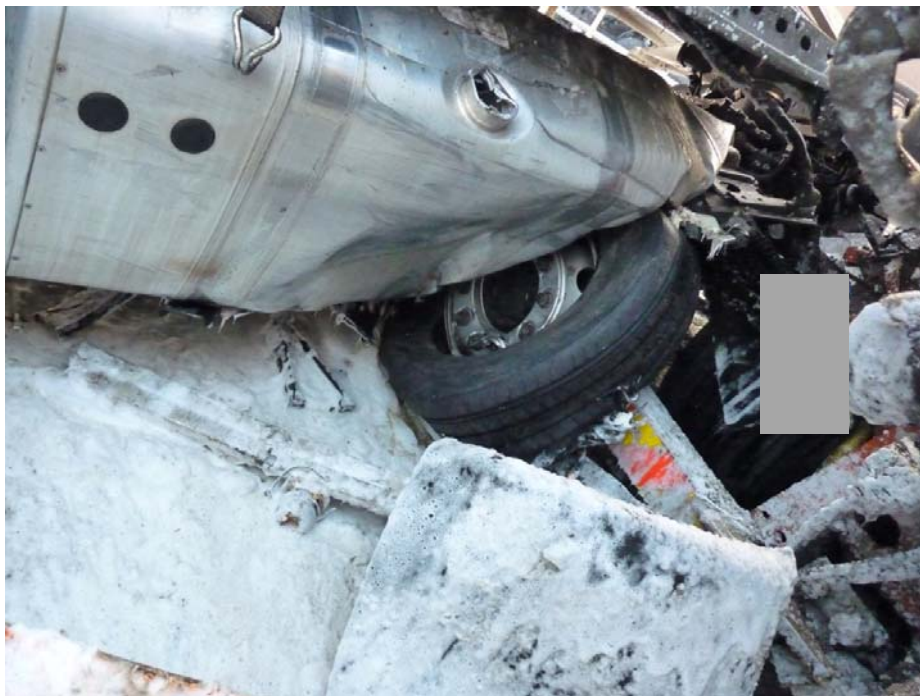
Foto 6: Trasig dieseltank samt utsläpp av diesel som skumbelagts. (Foto: Räddningstjänsten Ängelholm)

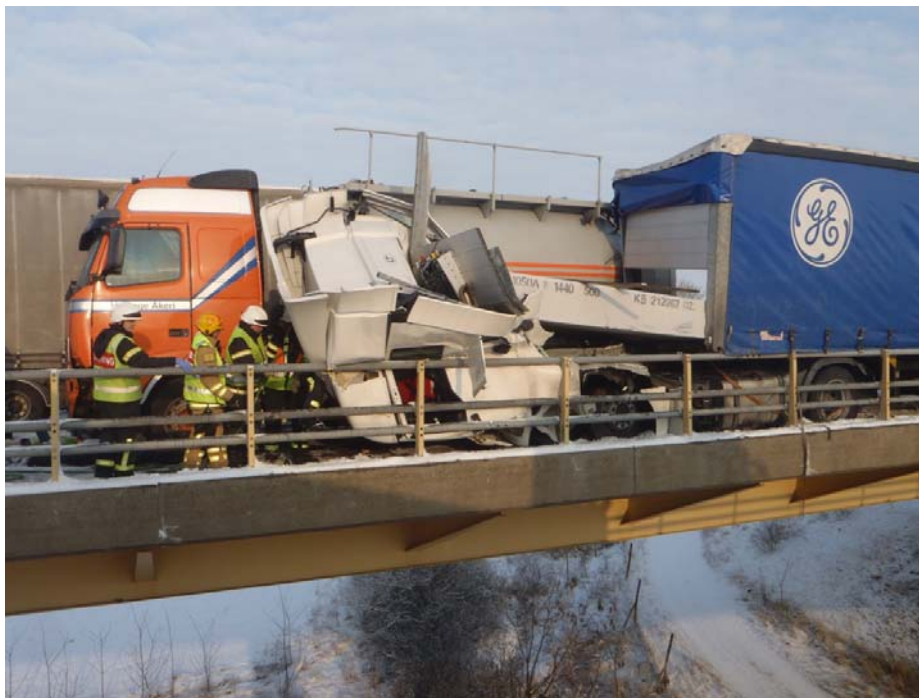
Foto 8: Mosad lastbilshytt, betongelement förflyttats från släpet (Foto: Helsingborgs brandförsvär)

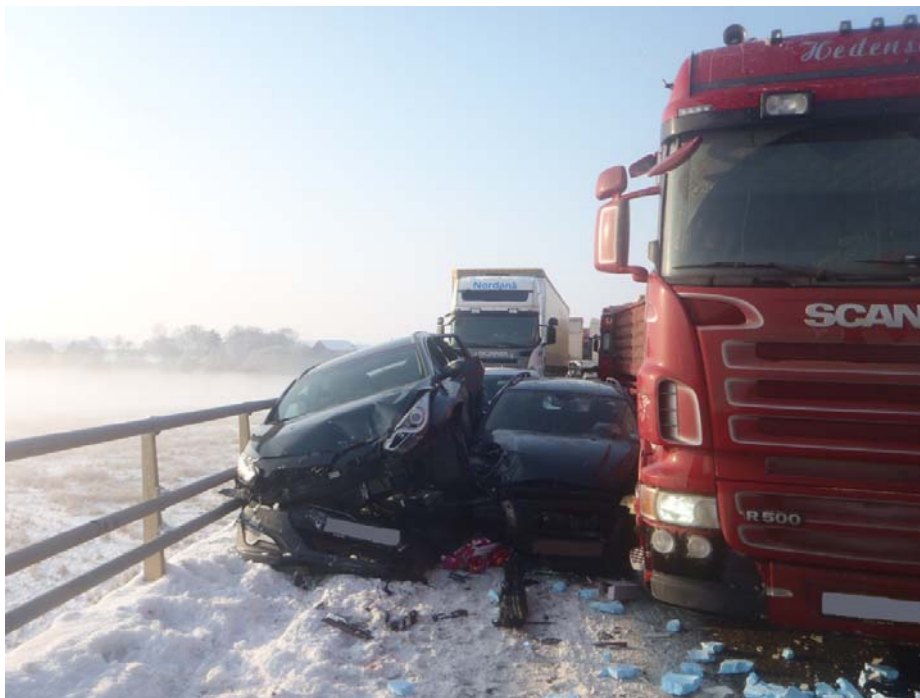
Foto 13: Personbilar klämda mellan räcke och lastbil (Foto: Helsingborgs brandförsvär)

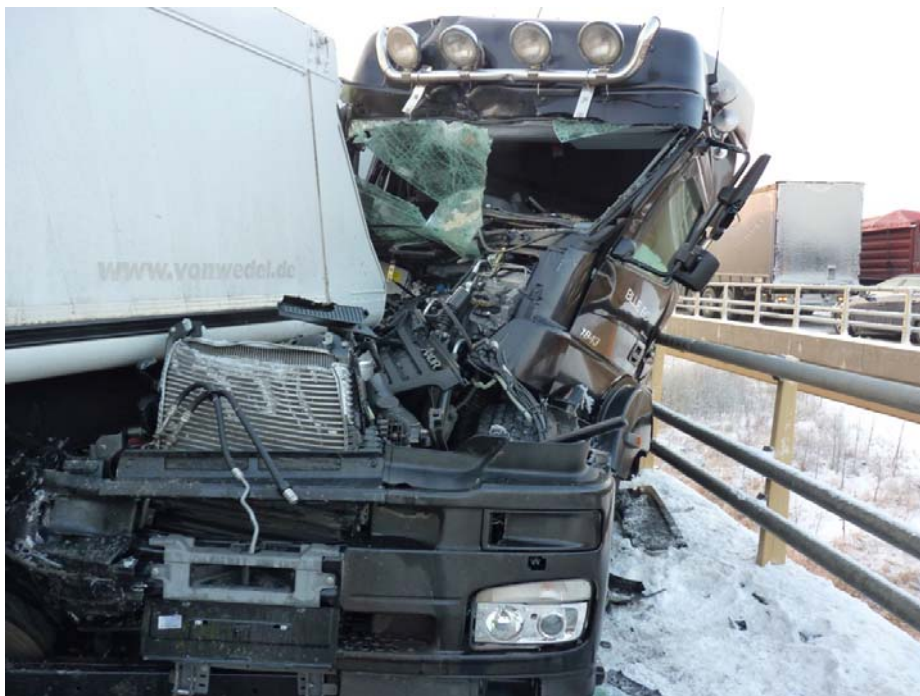
Foto 17: Krockad lastbilshytt (Foto: Räddningstjänsten Ängelholm)
